Анализ аварийных ситуаций при сооружении автодорожных тоннелей горным способом в инженерно-геологических условиях г. Сочи

В. Н. Кавказский¹, Е. А. Ермонин¹, Л. А. Андреева²

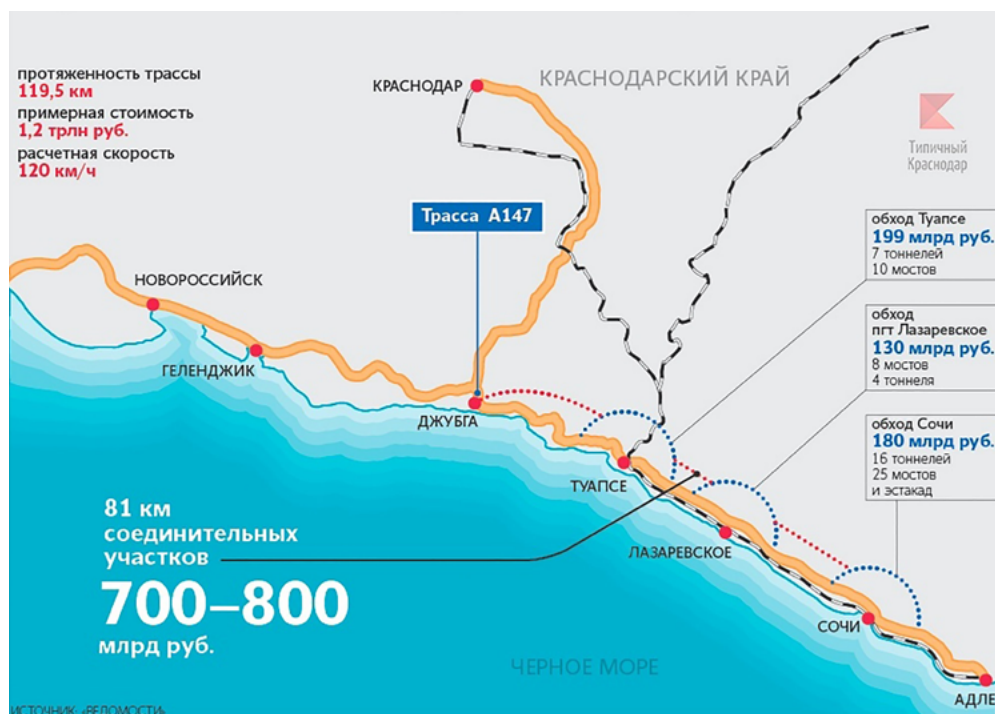
В настоящее время разрабатывается масштабный инфраструктурный проект с рабочим названием «Южный кластер» протяженностью 152,5 км (рис. 1).

Рис. 1. Схема проекта автодорожной магистрали «Южный кластер» [3]

- начальный участок от М-4 «Дон» (район Горячего Ключа) через горный перевал до Туапсе;
- прибрежный сегмент — далее трассу предполагается проложить вдоль Черноморского побережья до аэропорта Адлер;
- дополнительная ветка от города Горячий Ключ до села Агой [3].

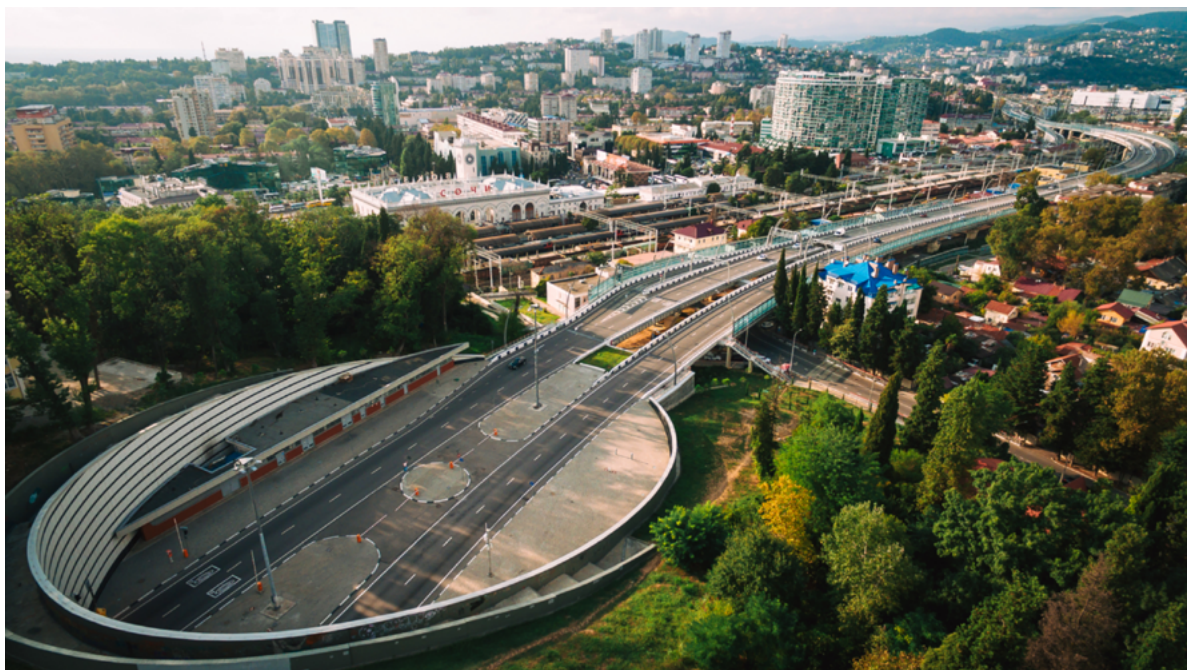
Так, парные тоннели № 5/5а суммарной длиной 1365 м были пройдены за 24 месяца (57 м в месяц). Использование метода ADECO-RS при строительстве тоннелей № 8/8а позволило увеличить скорость проходки полным сечением до 80 м в месяц [5].

Рис. 3. Панорама северного портала автодорожных тоннелей № 5/5а
Дублера Курортного проспекта г. Сочи [4]

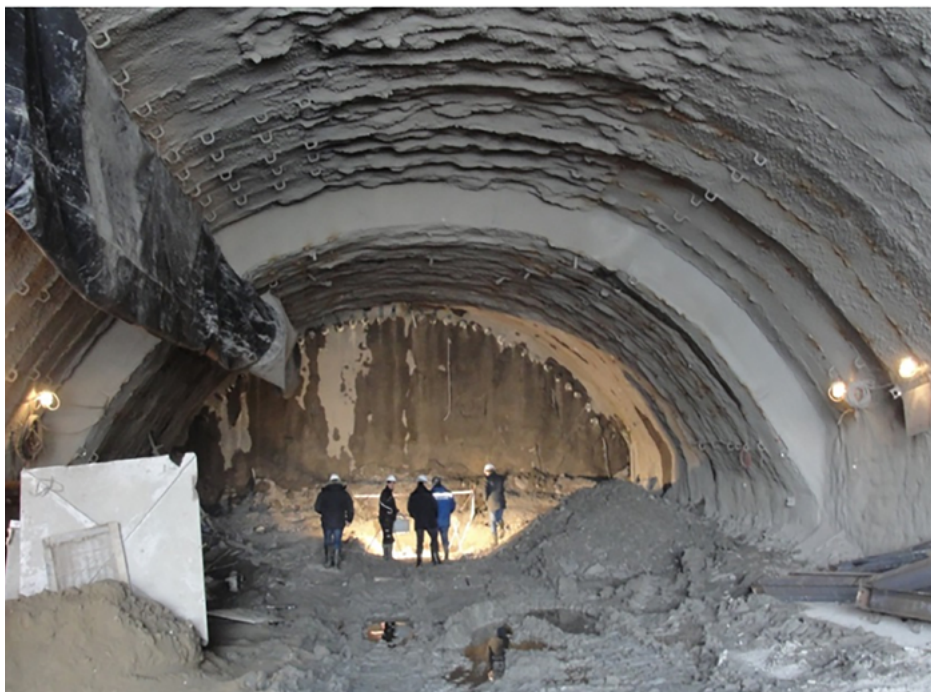
Рис. 4. Проходка и крепление калотты автодорожного тоннеля № 5
Дублера Курортного проспекта г. Сочи (фото: Е. А. Ермнина)

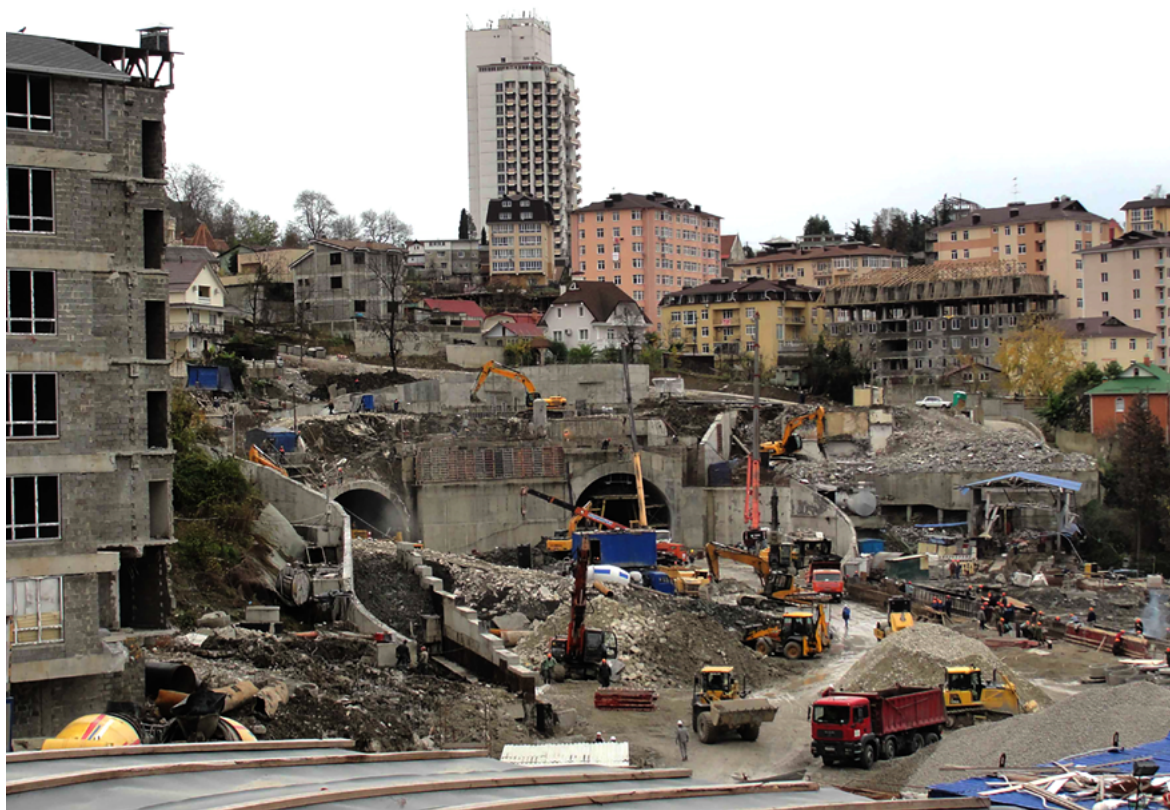
Рис. 5. Общий вид стройплощадки северного портала строительства автодорожных тоннелей
№ 6/6а Дублера Курортного проспекта г. Сочи (фото: Е. А. Ермнина)

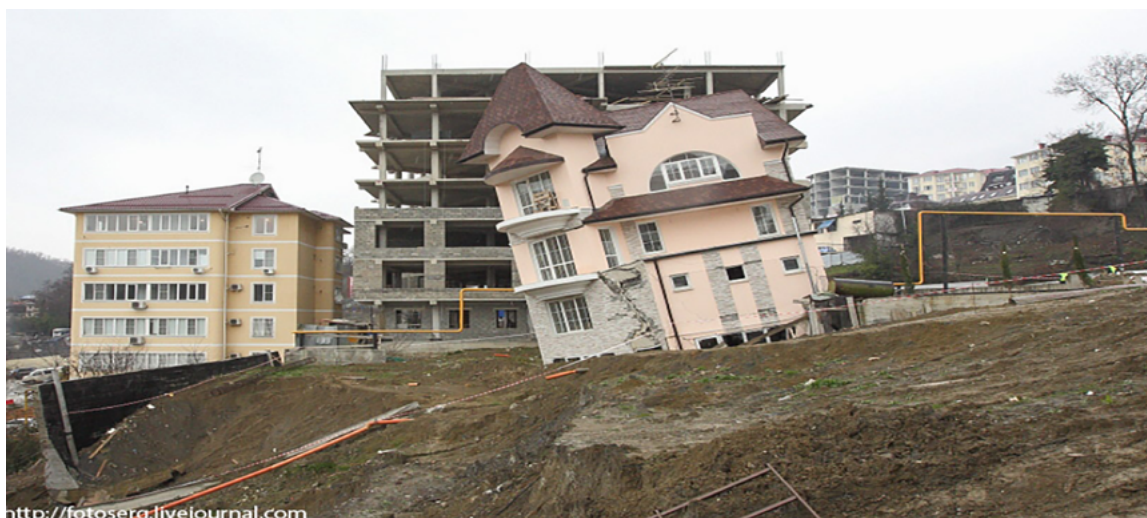
Основными причинами инцидентов на портальных участках являются сложные геологические условия. Большинство порталов расположены в зонах активных оползней, устойчивость которых зависит от наличия водоносных прослоев в глинистых грунтах. Сложность этих условий отягощается технологическими нарушениями при строительстве [6, 7]. В частности, в четырех случаях из пяти сползание склона вызвано преждевременной подрезкой склонов и несоблюдением проектных решений по анкерному креплению откосов предпортальных выемок. Немаловажной проблемой является и отсутствие

временного водоотведения. Гидродинамический выпор грунта являлся причиной возникновения оползней в трех случаях из пяти. Типичный сценарий развития аварийной ситуации, вызванный обводнением грунта, следующий. Скрытое насыщение устойчивого откоса грунтовыми водами (зачастую вызванное стихийным устройством несанкционированных систем водоотведения городской застройки). Процесс развития оползня составляет до 2–5 см/час. Эти изменения приводят к развитию глубины зоны разрушения до трех диаметров тоннеля. Вышеуказанные процессы отражаются на устойчивости основания порталов и вызывают размягчение контакта между грунтом и крепью, снижение адгезии набрызгбетона на 40–60 % и, как следствие, создают опасность

Рис. 6. Деформация жилого дома на порталном участке строительства автодорожных тоннелей № 8/8а Дублера Курортного проспекта в г. Сочи [8]

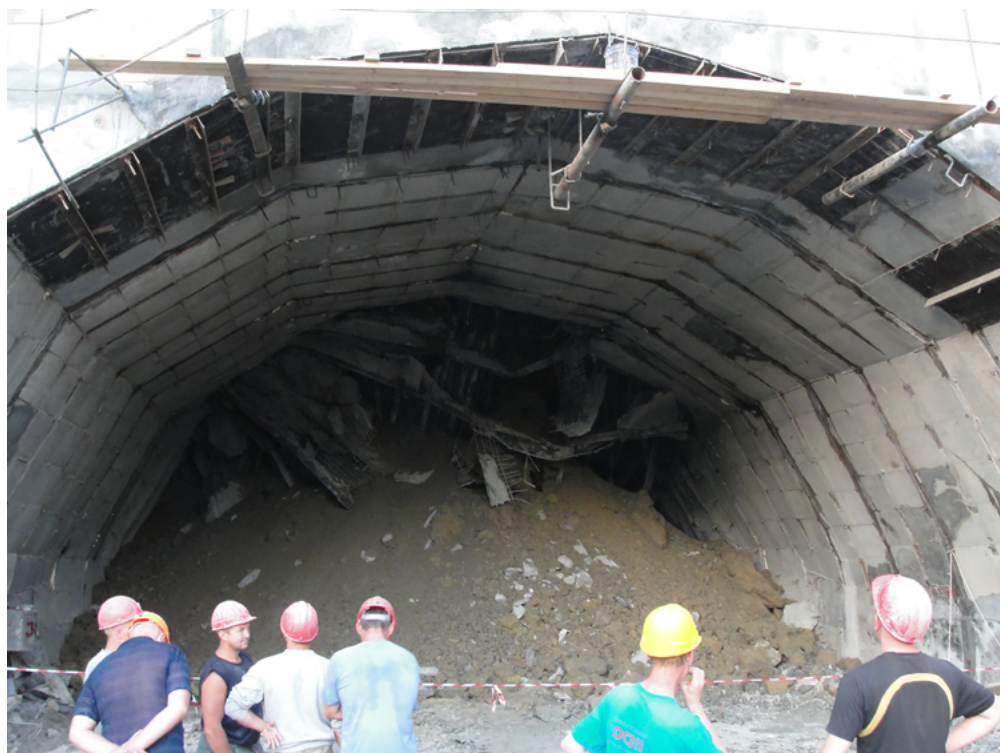
Рис. 7. Обрушение забоя при строительстве автодорожного тоннеля № 2 Дублера Курортного проспекта в г. Сочи (фото: Е. А. Ермнина)

Анализ инцидентов в призабойной зоне тоннелей (4 инцидента — 31 % от общего количества) показал, что основными типами разрушений являются внезапные вывалы грунта (3 случая) и обрушение временной крепи (1 случай). Все инциденты произошли в 5–15 м от забоя. Основными причинами возникновения вывалов являются наличие песчаных линз в глинистых грунтах (в 75 % случаев) и переувлажнение мас-

сива в кровле выработки [9]. В ходе ликвидации последствий аварийных ситуаций был выявлен ряд нарушений технологического характера. Установлено превышение допустимого отставания крепи ($>1,2$ пролета выработки), соответствие плотности анкерного поля ($<0,8$ анкеров/м²), применение набрызгбетона классом ниже В20. Последствия инцидентов приведены в табл. 4.

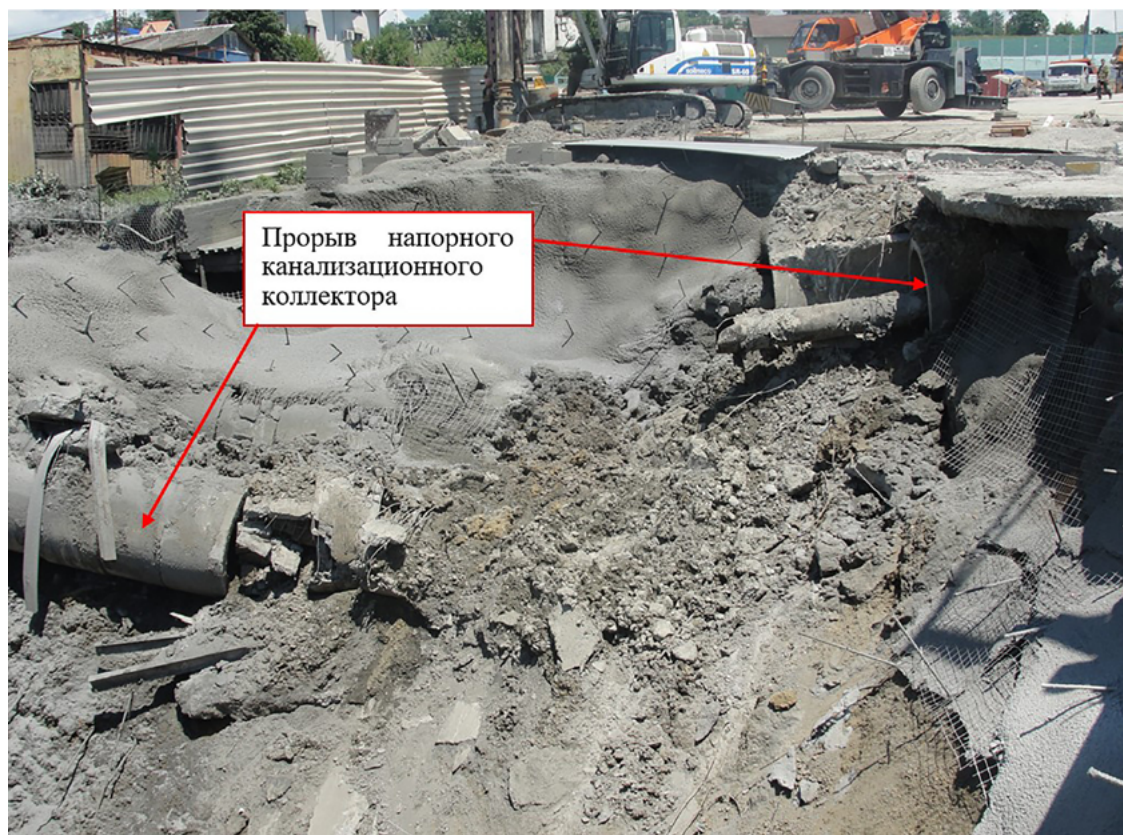
Рис. 8. Воронка обрушения на северном портале автодорожного тоннеля № 2 Дублера Курортного проспекта в г. Сочи, обусловленная прорывом напорного канализационного коллектора (фото: Е. А. Ермолина)
