Опыт применения методов математического моделирования при обследовании существующего котлована

П. А. Кравченко¹, В. М. Полунин^{2,3}, А. Н. Макаров¹

The Application of Mathematical Modelling in the Survey of an Existing Excavation Pit

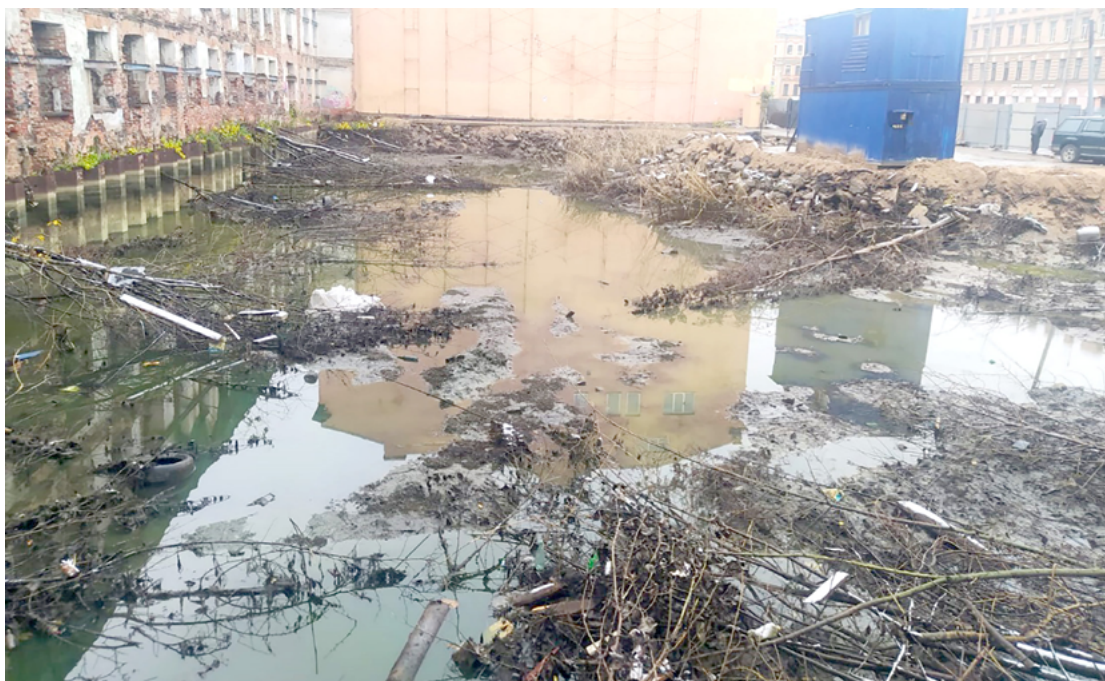
Рис. 1. Состояние заброшенного котлована в центре Санкт-Петербурга
(фото из архива П. А. Кравченко)

На территории современных городов в связи с различными обстоятельствами, периодически сопутствующими проблемам геополитического, экономического, техногенного или иного характера, в зоне существующей застройки возникают объекты незавершенного строительства (рис. 1).

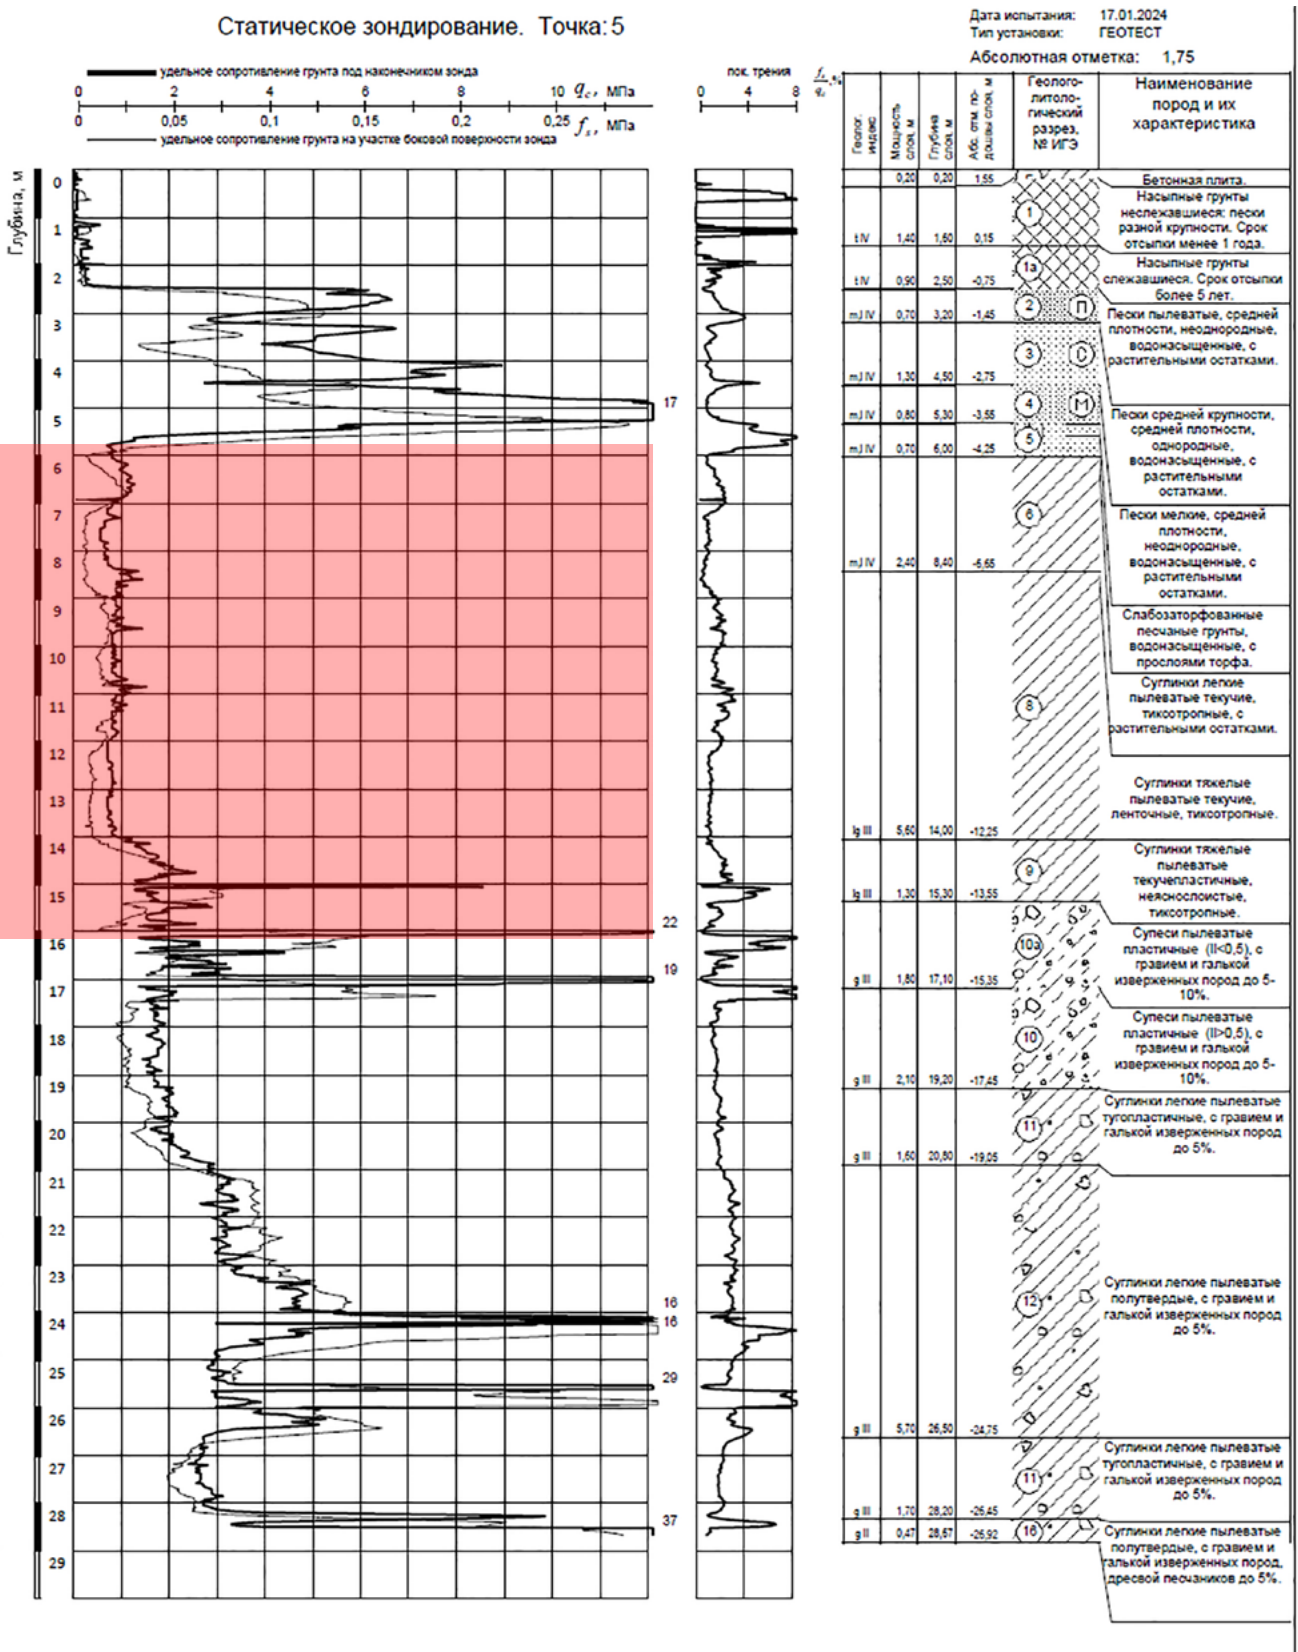
Рис. 2. Статическое зондирование грунтов площадки строительства с выделенной зоной слабых грунтов (зона обозначена красным цветом)

На площадке проводилось статическое зондирование. По его результатам мощность «слабых грунтов» на площадке строительства составляет около 9 м (в интервале глубин от 6 до 15 м).

Ниже приведены результаты статического зондирования (рис. 2).

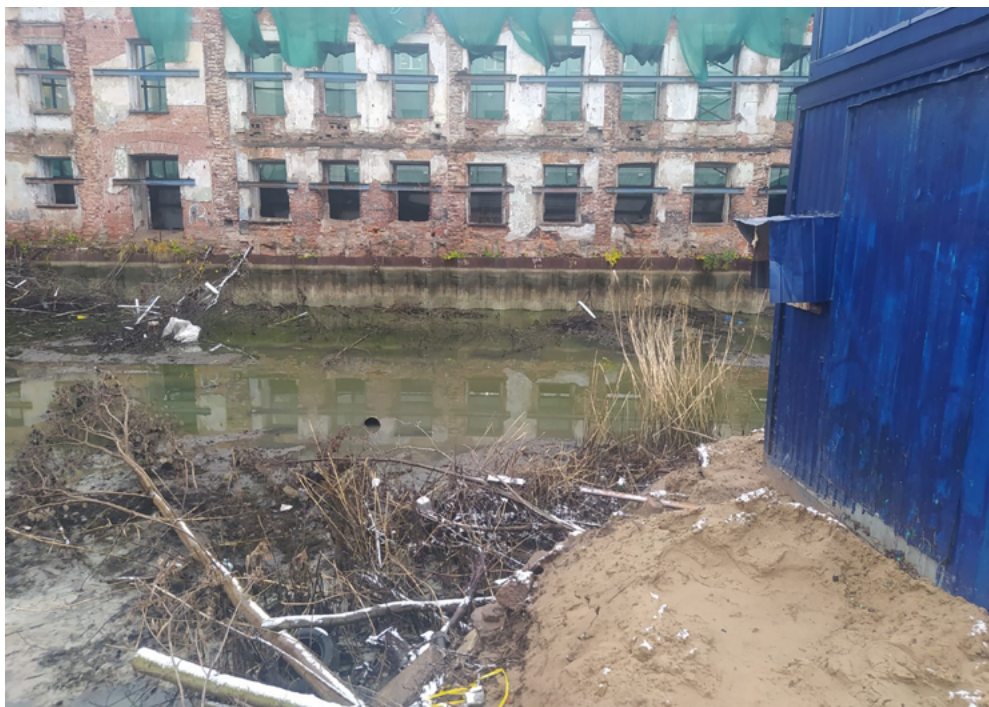
Рис. 3. Сохранившаяся фасадная стена. Вид со стороны строительной площадки (фото из архива П. А. Кравченко)

Фактически к моменту начала работ по обследованию на строительной площадке сохранилась одна фасадная стена (которая впоследствии должна быть присоединена к вновь возводимому зданию), шпунтовое ограждение котлована и (как было установлено позже) свайное поле (рис. 3).

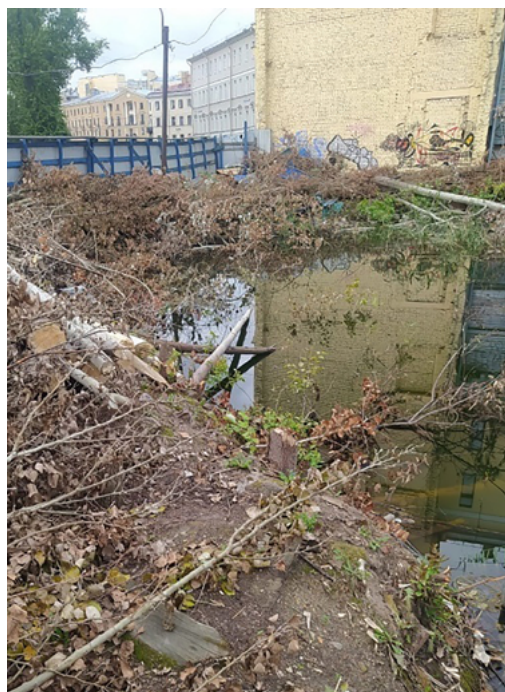
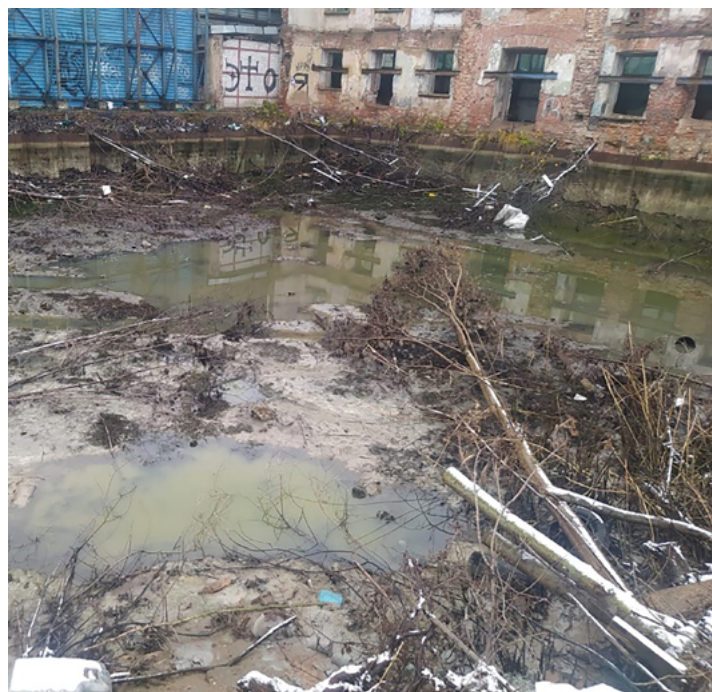
Рис. 4. Состояние котлована до (слева) и после (справа) откачки воды (фото из архива П. А. Кравченко)

Визуальный осмотр котлована и обследуемых конструкций показал, что специальных консервационных мероприятий, связанных с остановкой производства работ в 2008–2009 гг., не производилось. До начала работ по обследованию (осень 2023 г.) котлован не эксплуатировался, строительные-монтажные работы не производились, что привело в результате к заполнению котлована водой (преимущественно атмосферными осадками) (рис. 4).
