## Проблемы аварийности при всплытии паркинга и методы стабилизации путем применения анкерной (многовинтовой) сваи на примере одного из объектов в Санкт-Петербурге

Макаров А. Н., Кравченко П. А.

## **Problems of Emergency Situations When Parking Is Surfaced and Methods of Stabilization by Using an Anchor (Multi-Screw) Pile on the Example of One of the Facilities in St. Petersburg**

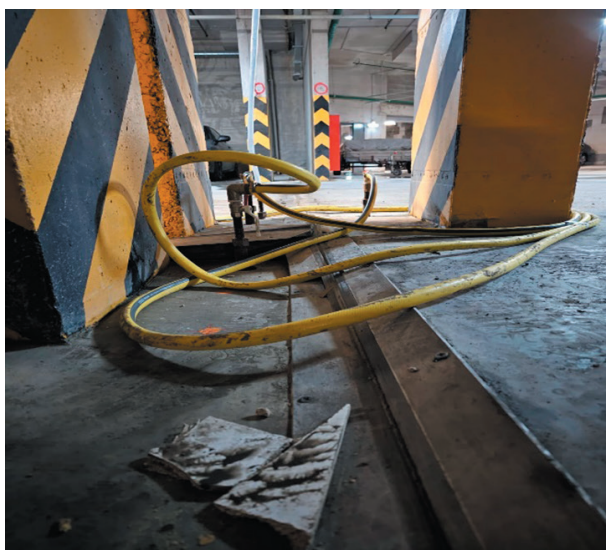
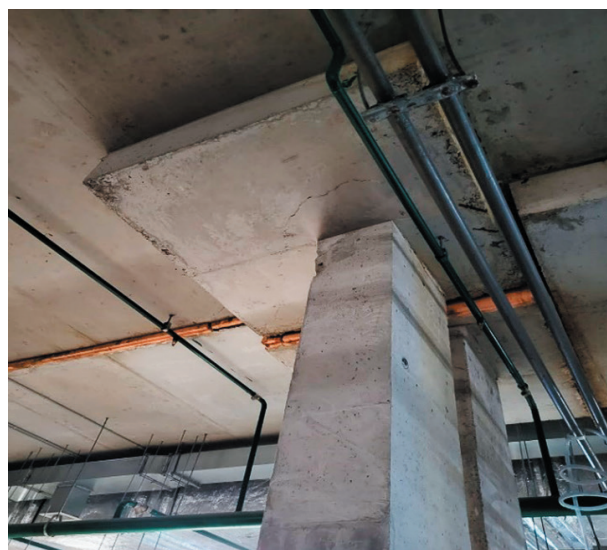
Для формирования общего представления о проблемах, возникающих на объекте, было проведено техническое обследование. Большинство из отмеченных в конструкциях сооружения повреждений представлено трещинами. Часть трещин в наружных стенах, фундаментной плите и покрытии сопровождается протечками (рис. 2).

Рис. 2. Фото деформационного шва (слева) и трещины в капители (справа). Фото: А.М. Макарова

По результатам геодезической трехмерной съемки установлено, что для каждого из рассматриваемых блоков имеет место характерный подъем уровней поверхностей полов и нижней плоскости плиты покрытия, направленный от периферии к месту их взаимного примыкания, от 175 до 240 мм.

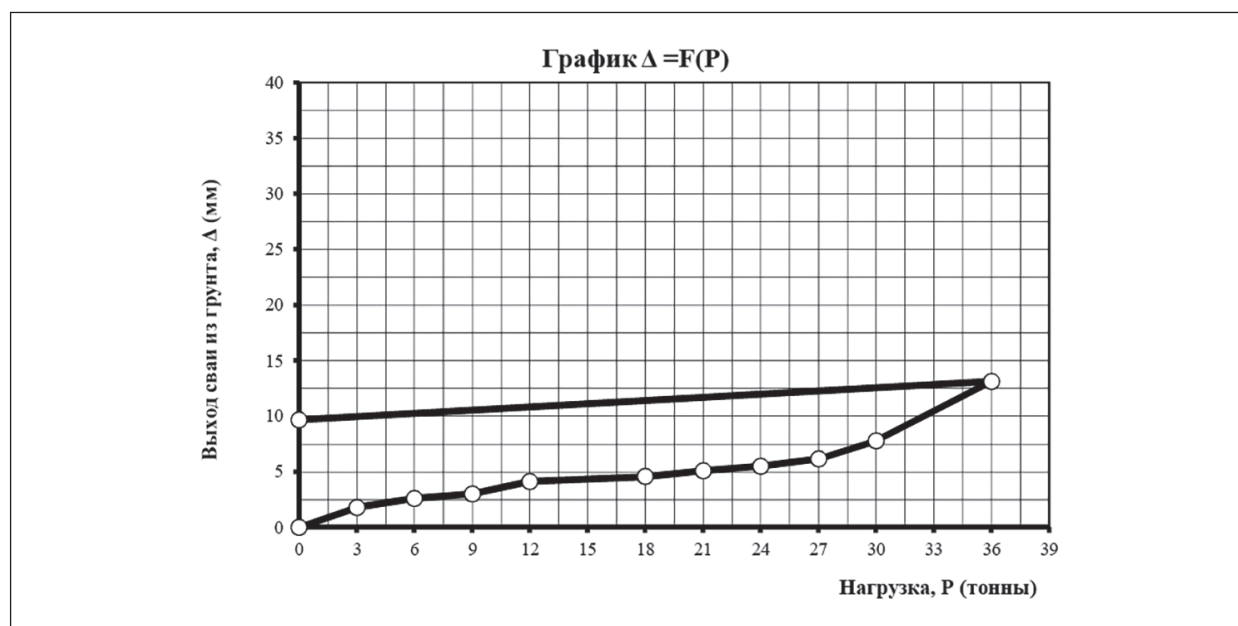
Результаты статических испытаний свай выдергивающей нагрузкой представлены в виде графиков зависимости  $s = F(P)$  (рис. 8).

Рис. 8. График испытания сваи
